# 应用遥感资料研究王曲岩溶泉群

汪 柏 林

(水电部华北电力设计院)

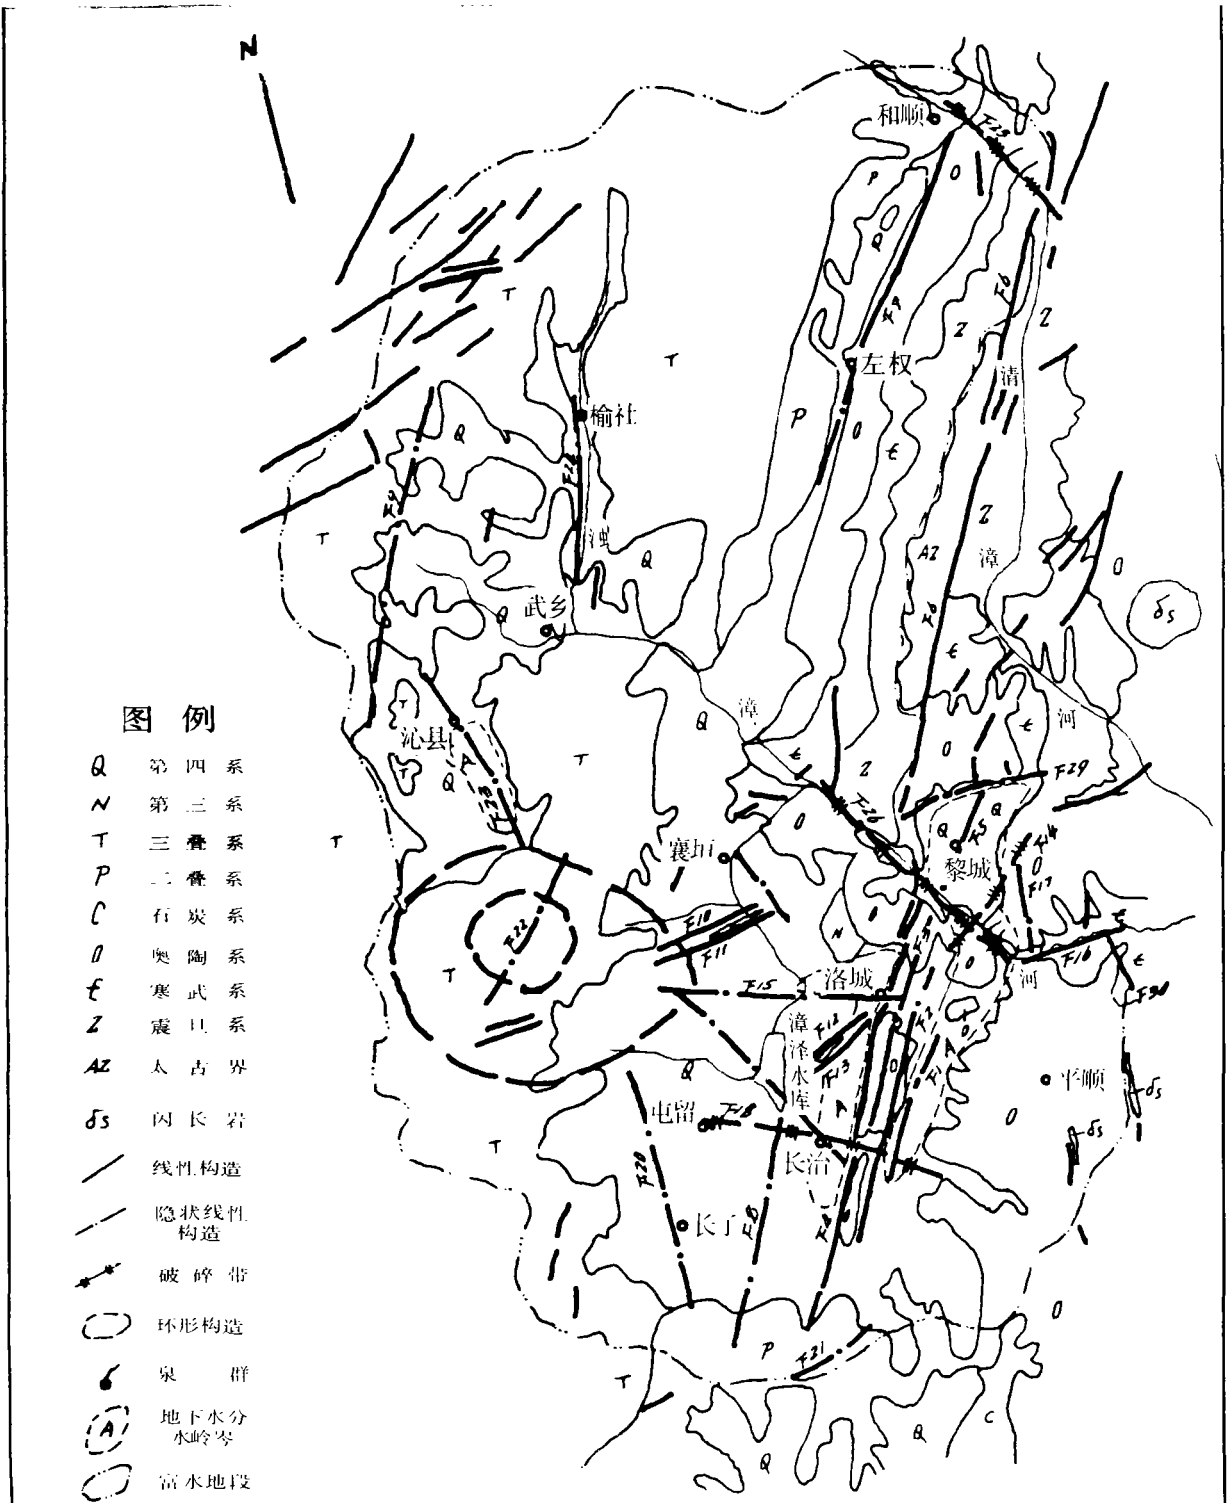
图 1 解译区地质结构图

从卫星像片影像上来看，解译区内一级影像构造有太行山隆起带、沁水沉降带和长治断陷盆地。二、三级构造以新华夏系影像褶皱带为主，伴有南北向、东西向及北东向线性构造，构成了本区较为复杂的地质结构(图1)。

从卫星像片影像上看: 岩溶地下水迳流条件均受地形、构造及侵蚀基准的控制。在区域构造部位上, 泉域处于太行山隆起带的西侧。而太行山东侧为华北大平原, 也是解译区地下水的排泄基准, 故地下水总的流向由西向东运动。由于泉域的东北部受太古界及寒武系地层(即底部页岩)的阻截, 地下水沿着北北东向褶断带( $F_{6,7}$ )自北向南运动。而泉域的东南部受串珠状侵入岩体阻隔, 地下水自东向西运动, 尔后沿着  $F_{1,2,3,4}$  线性构造带折转向北补给泉群。 $F_{10,11,12,13,23}$  线性构造及环形构造均具有汇集和疏导地下水的作用, 使地下水由西向东流向泉群。从潞矿资料中记载: 文王山地垒(即  $F_{10,11}$ )河段内地表水漏失量达  $2.3 \text{ 米}^3/\text{秒}$ , 可以证明这一点。 $F_{26,25,18}$  线性构造具有张扭性及张性特征, 且地层破碎, 横截长治线性构造带( $F_{1,2,3,4}$ ), 并沟通了该线性构造带东、西两侧地下水的水力联系, 对地下水有聚集作用。特别是在影像上反映出  $F_{1,2,3,4}$  线性构造带内似劈理十分发育(图版 IV 图 11), 影像微结构性差, 影纹连续性不好, 盆地边界应属于活动性断裂, 故具有较好的导水性。从全区线性构造格局展布上看, 潞城、黎城及沁县地区应该说是地下水聚集的良好地段(见图 1)。

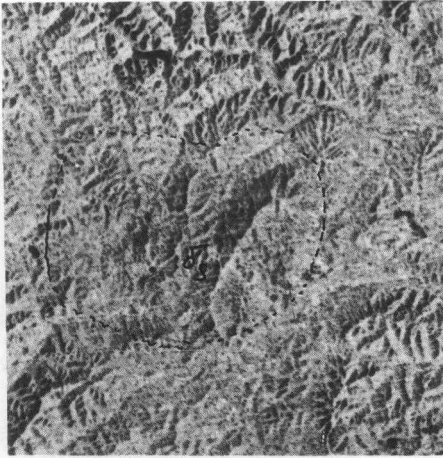
图 2 闪长岩侵入体

从影像上看，侵入岩体( $\delta_1$ )分布在解译区东部和东南部，为深灰色调，呈圆形和串珠状图形，水系呈近放射状(图版 III 图2)，经验证岩性为闪长岩。

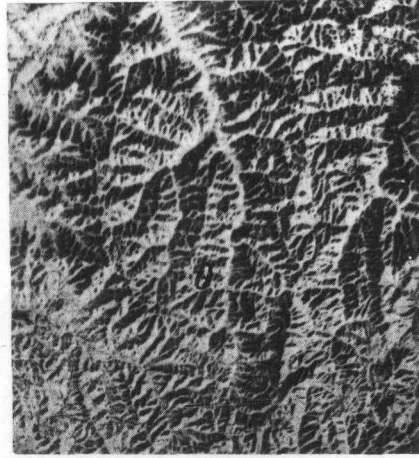
图 5 奥陶纪地层

奥陶纪地层( $O$ )分布在解译区的东部，影像特征类似于寒武系，但色调略浅，且趋于均匀，水系近于直交呈树枝状(图版 III 图5)。岩性以碳酸岩为主。是本区主要含水岩层。
