宝天铁路滑坡的遥感调查与规律探讨

程玉章 李红苗 李海明

(铁道部专业设计院遥感应用研究所)

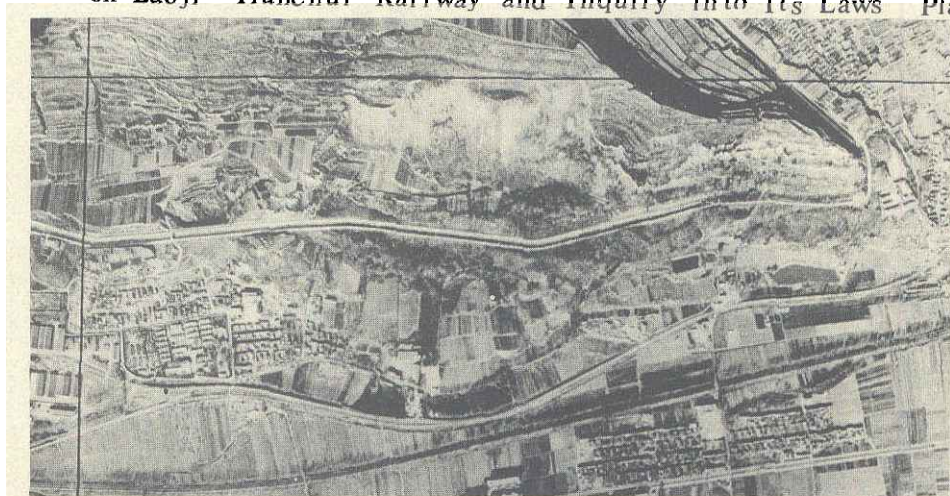
图1 宝鸡东侧的卧龙寺滑坡

从宝天段线路通过地带来看,黄土滑坡的判读特征最为典型。陡峭的滑坡壁和它们所形成的围谷尤其突出。由岩性特点所决定的直立状态,新鲜与陈旧表面所形成的强烈

反差以及影像色调和结构所反映的植被状况都为它的确认提供了可靠的依据。滑坡体、滑坡台阶和滑坡舌的存在也是不难确定的。农田和道路的破坏更是有力的佐证(图版 I 图 1)。

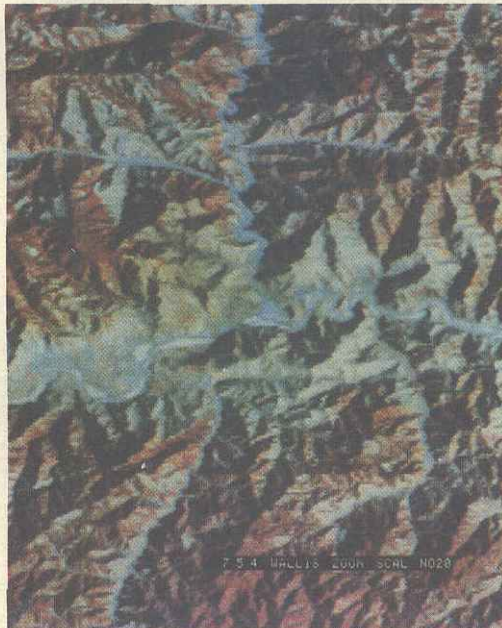
图6 凤阁岭车站东滑坡群构造环境

仅从遥感图像来看,断裂构造对岩块的切割和粉碎所造成的影响也是很明显的。凤阁岭车站东侧滑坡群和葡萄园车站西侧滑坡群均处于构造应力集中地段。凤阁岭滑坡群处于略作东西走向的渭河主干断裂与近似南北的通关河张性断裂的交汇部位。此外,尚有北东、北东东、北西、北西西诸个方向断裂相互交织。岩块被切割成多边形碎块,这在宝天段沿线也是有代表性的(图版 II 图 6)。葡萄园西滑坡群发生在古老错落体上。而这个古老错落体的周围边界全为断层所切割,因而组成清楚的多边形。渭河主干断裂以近东西方向在其前缘通过,近南北向、北东向、北东东向、北北西向和北西西向次级断裂构成了它的东、北、西边界,在宝天段沿线也是突出的危害构造。(图版 II 图 7)。

宝天沿线的气候条件助长了风化作用,历次构造变动形成的规模不等、方向各异的断裂也有利于风化作用的深入进行。变质岩系中的片岩类岩石,许多已经转变为泥土,不少坚硬岩石(如花岗岩)裂隙既多、又深。从凤阁岭东滑坡群和葡萄园西滑坡群的发生和发展过程中可看出这种影响。在花岗岩类、砂砾岩系的崩塌中,气候因素也起了重要作用。
