# “礼炮”号遥感图像在于桥水库流域土壤侵蚀调查及治理规划中的应用\*

本文论述了采用前苏联“礼炮”号航天遥感图像作信息源开展天津市于桥水库流域1:10万比例尺土壤侵蚀现状调查与制图、面积量算、分区治理规划措施等项研究工作的方法和结果。并在典型样区初步探讨了遥感调查土壤侵蚀与氮、磷元素流失关系,为天津市人民生活 and 工农业用水水质富营养化问题的解决提供了科学依据。

# THE APPLICATION OF "SALYUT" SPACE STATION REMOTELY SENSED IMAGE TO SURVEY OF SOIL EROSION AND PLANNING

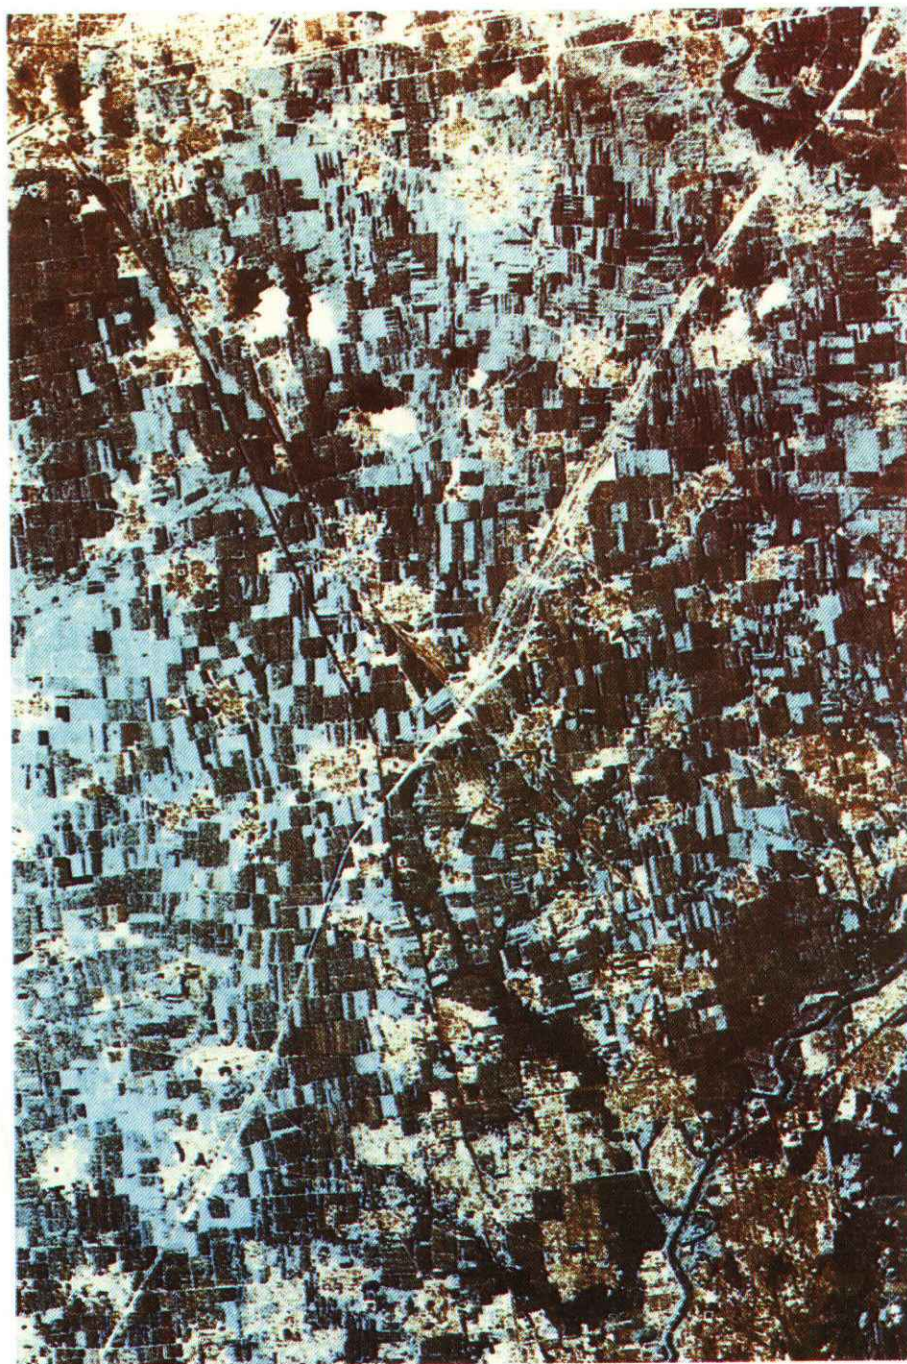
图1 “礼炮”号卫星图像

1984 年 5 月宇航员乘坐“联盟” T-11 号进入“礼炮” 7 号太空站,飞行高度 250—270km,在太空站内操作 KATΘ-200 像机,按用户要求,对地面目标进行连续的交向摄影,获取立体像对。拍摄后的胶片由“联盟” T-12 号飞船带回地面。记录胶片经摄影处理,获得负片。经投影改正后再放大晒印成 1:10 万比例尺航天遥感图像。由于收集到的遥感信息源是负片,在放大晒印时没有相应的双层乳剂假彩色像纸,只好采用富士彩色像纸替代。因此最终使用的彩色像片色彩还原效果欠佳。(图版 I 图 1)

“礼炮” 7 号航天图像以高清晰度和假彩色影像详细地再现了流域地表宏观和微观特征。由于它采用了以侦察地面目标为目的的高空间分辨率的感光材料直接记录遥感信息,因此具有信息保真度好、几何畸变小、细小地物清晰、可直接判读制图等优点。其影像清晰度明显地高于 TM 和 SPOT 图像。表 2 列出了三者的部分比较结果(表 2)。
