从卫星图像上认识西藏易贡滑坡

摘要: 介绍易贡大滑坡发生的第4天至滑坡坝溃决前卫星遥感监测滑坡环境的状况。西藏易贡大滑坡发生后, 收集了滑坡发生前后不同卫星的多个时相的数据, 经数字图像处理及与地形图精确配准形成彩色正射图像, 对这些卫星图像进行解译后认为易贡大滑坡是喜马拉雅造山运动地貌演变过程中的一次大规模重力侵蚀活动, 活动性质为高速碎屑流滑坡。碎屑流发生后堆积物整体基本稳定, 但札木弄沟后端伴随着雪崩还有一定规模的活动, 在41d内碎屑流覆盖面积在12.9—11.4至12.4—10.0km²范围变化。滑坡堵江后4—41d, 易贡湖面积变化为19.9—43.6km²。由于正处积雪融化季节, 湖水上涨的速度很快, 而坝体脆弱, 预测随时有溃决的危险。2000-06-10, 滑坡坝溃决, 与卫星遥感解译推测的结果相符。

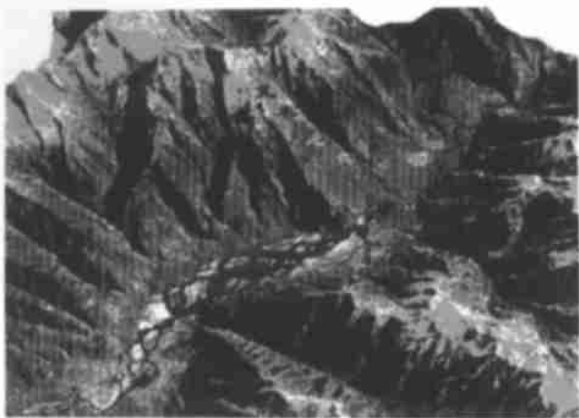
为了更好地认识易贡滑坡及其发育环境,在滑坡周围约 1000km² 的范围建立了数字地形模型(DTM),该模型与精校正的图像结合形成易贡地区的三维地形地貌,如图版 I 图 3,供地质解译用。

美国 TM5 号陆地资源卫星于 1998-11-15, 1998-12-17 接收的 TM 图像(图版 I 图 3)显示了大滑坡前约一年半易贡河下游的地貌和土地覆盖环境。易贡藏布及其支流在西藏雪域高原上以冰川和流水的方式在漫长的岁月中切割侵蚀形成极高山峡谷地貌,切割深度约 2000—4000 m。3500—6255 m 高程为积雪覆盖及冰川活动的山岭,4000 m 以下大部分为森林覆盖,冲积扇上有农作物及居民点分布。位于本区峡谷底部的易贡湖盆地不完全充满湖水,多条水流呈网状分布,湖的进出口高程分别为 2230m 及 2190m,盆地总面积约 26km²,湖水面积仅约 9.8km²。

图3 易贡大滑坡前研究区三维图像

塑造易贡区域地貌的不仅是冰川和流水,还有滑坡和泥石流活动。区内,特别是易贡湖下游两岸有多处大规模滑坡、泥石流沟分布。这次发生大滑坡的扎木龙沟为一沟床切割很深的泥石流沟,其流域面积约 28.8km²,沟头及中上游左岸为 40°至几近直立的陡壁,沟头附近有大量裂缝、楔口、滑坡及崩塌发育,明显为危岩区。下游至沟口一喇叭形堆积扇,面积约 3.4km²,由此推测历史上扎木龙沟曾多次暴发泥石流,从堆积扇上有植被分布及沟床深切的情况看,该沟至少在 1998 年 12 月底前处于泥石流活动的停歇期。

扎木龙沟东面与之相邻的是一个大规模顺层古滑坡,我们暂定名为甲中滑坡,估算滑坡体体积约 10 亿 m³。影像显示该滑坡的运动方式为推移式,后期至少曾有 4 次次级活动,显示为 4 级滑坡平台及台阶相间地形,目前整体稳定,仅前缘局部可能小规模复活。

扎木龙沟对面是一个大规模树枝状水系的泥石流沟相龙弄巴,流域面积约 65.5km²,中上游有冰川滑坡及支沟泥石流发育。卫星影像上显示,泥石流活动

在该沟口形成了约 6km² 的堆积扇,将易贡河推向对岸,推测该条泥石流沟活动较频繁,是历史上造成易贡河堵塞的主要灾害。

周围还有多处冰川滑坡、泥石流分布,见图版 I 图 3。

(2) 滑坡活动过程为:扎木龙沟的沟头由雪崩触发大规模崩滑,并引发部分危岩区(图版I图3)的滑坡及崩塌活动,崩滑物质飞速冲向沟谷,在陡峻深切的沟谷中形成高速碎屑流,沿沟谷冲击约 8km 后堵断易贡河,此时滑体速度减小,在原易贡河河床及对岸的相龙弄巴泥石流堆积扇上又滑移了约 2km 后停下,形成约近 3km 宽的天然坝,将易贡河堵塞。

(3) 易贡滑坡碎屑流可分为4个区段:①滑坡及崩塌区,位于原沟头危岩区(图版I图3)部分,是生成碎屑流物质的地区;②碎屑流的拥堵、流通和加速区段,该段沟谷紧邻东侧甲中滑坡后壁部位,是扎木龙沟谷坡岩性最坚硬、坡壁最陡,沟谷最窄最陡最深的部分,碎屑流在此蓄积后再向下作加速运动,影像上该段是碎屑流的腰部(图版I图4-6,8);③碎屑流的主运动区段,②以下部位,获得加速度的碎屑流在该

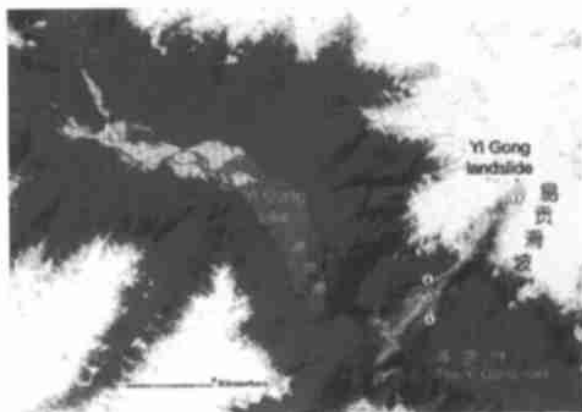
中巴卫星 EBERS-14 月 13 日接收数据处理成的彩红外图像见图版 I 图 4,显示易贡滑坡发生第 4 天的地表情况,在原扎木龙沟位置出现了流体形态的易贡大滑坡,滑体出露总面积约 12.9km²,其中跨越易贡湖口的天然坝约 2.8km²。滑体上不同的色调和形态反映了不同特性的滑体部位:①被积雪覆盖的滑体,②滑体上含水较多,部分,③滑体较厚含水减少部分,④沟岸被高速滑体运动时剥蚀裸露部分。

由于滑坡将易贡河堵塞,湖水上涨,滑坡前水流呈网状分布的易贡盆地在滑坡发生的第 4 天已充满半盆湖水,湖水面积约为 19.9km²。

图4 滑坡第4天的中巴卫星图像

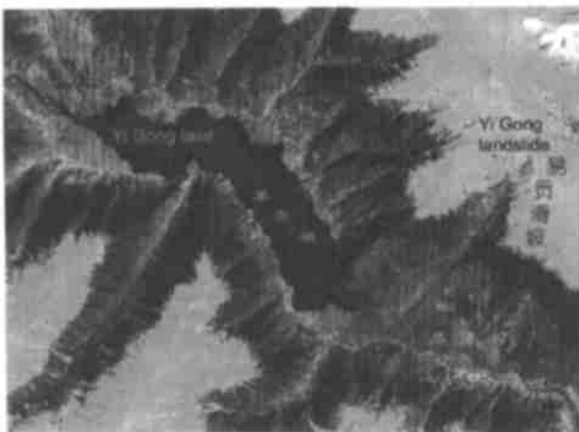
法国 SPOT 卫星 5 月 4 日仿自然彩色图像见图版 I 图 5,表现易贡大滑坡发生第 26 天的情景,滑坡边界清楚,整体形态与图版 I 图 4 表现基本一致,但滑体北端变化较大,滑体出露面积减少到约 11.4km²,分析这是由于北端雪崩仍在进行,部分滑体被积雪覆盖的缘故。此时的易贡湖盆已完全充满,湖水面积猛增至 33.7km²。

图5 滑坡第26天的 SPOT 卫星图像

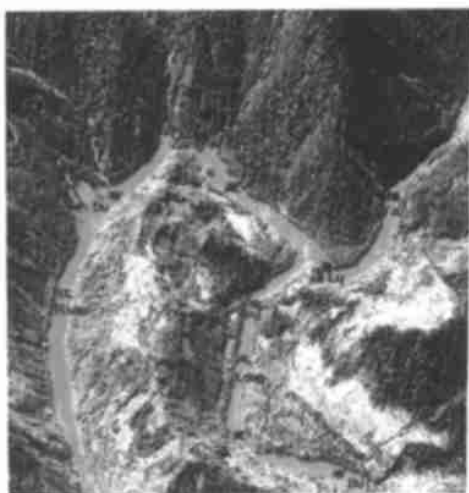
为了了解易贡湖溃坝前滑坡对下游的影响,我们专门订购了高几何分辨率的美国 IKONOS 数据。5 月 9 日迫龙藏布河口的 IKONOS 图像表明滑坡下游 50—70km 处(雅鲁藏布江大拐弯)的河道基本正常,但河水水位较 1998 年 12 月高许多,见图版 I 图 7。

图7 滑坡第30天 KONOS 卫星图像显示的帕龙藏布河口及雅鲁藏布江大拐弯河道

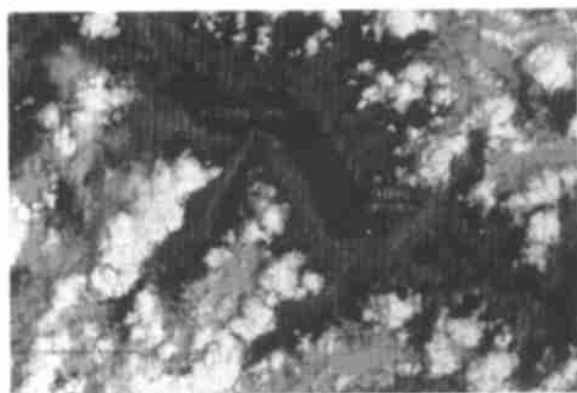
滑坡发生后的第41天,在TM7号卫星图像上(图版I图8),易贡地区积雪和云层仍然覆盖着山岭及大部分山坡,仅河谷显露地表,由于积雪溶化,上游来水量大,易贡湖水面进一步扩大,湖面已经没过部分滑坡坝,整个湖面达到 43.6km^2 ,坝体有一触即溃之势。

由于上游沟头部分被云层遮盖,下游滑坡坝局部被淹,滑坡堆积出露面积仅为 10.0km^2 。在滑坡坝下游,虽局部有新鲜的泥沙堆积,易贡河水基本呈蓝色正常水流,在下游河口及迫龙藏布、雅鲁藏布江河道仍然基本正常。

图8 滑坡第41天的 TM 卫星图像
