南水北调西线工程区活动断裂构造遥感研究

魏永明¹, 蔺启忠¹, 王学潮², 魏成阶¹, 李家存¹

摘 要: 根据断裂构造的判读标志,在南水北调西线工程区共存在 NW, NE, SN 和 EW 向四组断裂近 200 条, NW 向断裂为区域性的断裂构造,控制工程区地貌、水系等的发育。其中有 22 条断裂规模较大,对输水线路存在相对较大的影响。野外考察结果表明,区内有 5 条全新世时期的活动断裂和 12 条晚更新世时期的主干和区域性大断裂。通过综合分析发现,5 条全新世时期的活动断裂因为离输水线路较远或未穿越输水线路,而 12 条晚更新世时期的断裂构造则因全新世以来没有活动,因而它们对工程区的影响总体上还是有限的,工程区处于一个相对稳定的区域,而区域构造分析的结果也说明工程区位于一个相对的安全岛内。

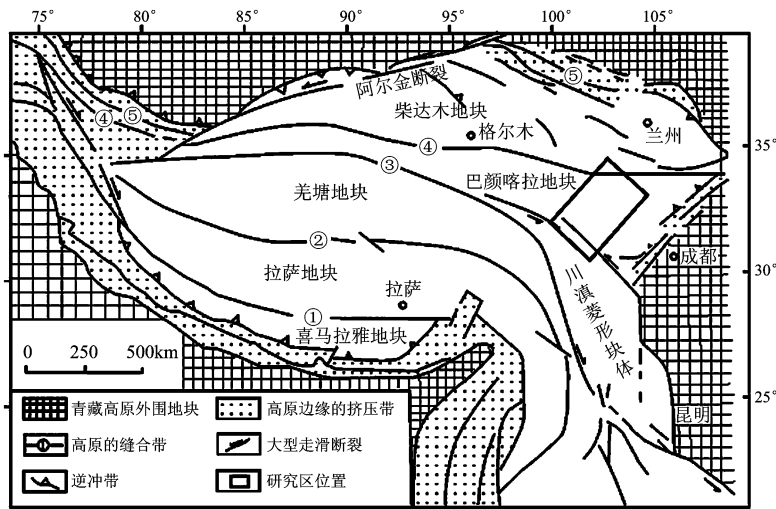
①雅鲁藏布江缝合带;②班公湖—怒江缝合带;③金沙江—红河断裂;④东昆仑缝合带;⑤西昆仑—祁连山缝合带

图 1 南水北调西线工程区位置图与青藏高原构造简图(据汪一鹏, 1998, 国家地震局地质力学研究所, 2001)

Fig 1 Location of the Western South-North water transfer project area and structural sketch map in Tibeat Plateau

南水北调西线工程区位于青藏高原东北部,横跨巴颜喀拉山脉东段,调水范围在北纬 31°20′—35°20′、东经 95°00′—102°30′之间(图 1),全长 260 km。工程采用达曲—贾曲(简称达贾)自流方案,即截引雅

根据前人的研究成果,工作区位于呈北西西向展布的二级新构造单元昆仑—巴颜喀拉地块内(简称巴颜喀拉地块)(图 1)。块体四周被强烈活动的断裂带围限,北界为库塞湖—玛沁(东昆仑)断裂带(库—玛断裂),南界为玉树—甘孜—鲜水河断裂带,西界为阿尔金断裂带,东界为龙门山断裂带,这些断裂带均是大地震频繁发生的构造带,是块体运动引发应力集中和释放能量的主要场所。而在巴颜
